**PROGRAM**  
**PRAC KONSERWATORSKICH**

**KAPLICZKA KRZYŻ KAMIENNY 1814 R.**  
**ZLOKALIZOWANA NA DZIELCE NR 6304/2**  
**W KOSZARAWIE**

SIERPIEŃ 2023.

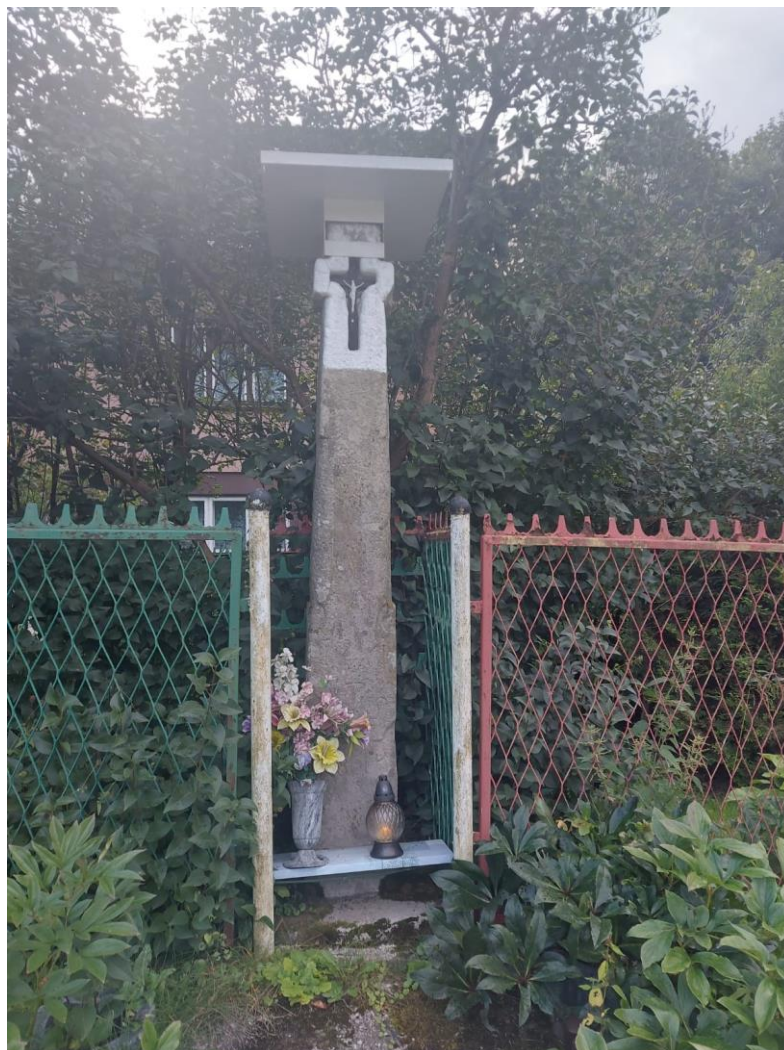
Obiekt usytuowany jest we wsi Koszarawa na działce nr 6304/2, przy prywatnej posesji. Nr 52 B. Wykonana w całości z piaskowca. Składa się z dwóch elementów składowych, stopy pomnika oraz postumentu na planie kwadratu, zwieńczonego w formie krzyża z wydrążonym polem, w który wkomponowano krucyfiks. Na postumencie wykuto inskrypcje, w większości nieczytelne, jedna z nich, to data powstania, prawdopodobnie 1814 r. Narożniki środkowej części postumentu widocznie ścięte i podrzeźbione. Powierzchnia kamienia z licznymi destrukcjami.

Obecnie kapliczka nakryta jest metalowym, współczesnym elementem na zwieńczeniu, a partie krzyża przemaalowane białą farbą.

Ogólnie stwierdzić można, że obiekt jest w złym stanie technicznym i wymaga kompleksowej konserwacji. Na jego obecny stan miały wpływ różnorodne czynniki niszczące współdziałające ze sobą od wielu lat.

Po pierwsze postument narażony jest na zewnętrzne warunki atmosferyczne, potęgowane lokalizacją blisko drogi. Zanieczyszczone środowisko potęguje procesy destrukcji. Dodatkowo bardzo ważnym czynnikiem jest brak izolacji poziomej fundamentu, przez co kamień narażony jest na nieustanne podciąganie wody drogą kapilarną, wraz z zawartymi w niej solami. Współdziałanie tych wszystkich czynników spowodowało degradację kamienia. Kamień utracił spistość, kruszy się, osypuje. Obecnie pierwotne formy architektoniczne są zniekształcone i nieczytelne. Występują liczne ubytki mechaniczne. W złej kondycji technicznej pozostaje też sam krucyfiks.

Ze względu na rozległe i wielorakie zniszczenia obiekt wymaga przeprowadzenia kompleksowej konserwacji. Niezbędne prace konserwatorskie mają na celu usunięcie przyczyn destrukcji kamienia, usunięcie przekształceń, nawarstwień w postaci przemalowań i zabrudzeń, a także korozji biologicznej: mchów i grzybów oraz wzmocnienie struktury kamienia. Przywrócenie pierwotnych walorów artystycznych proponuje się poprzez uzupełnienia brakujących form architektonicznych, a także zabezpieczenie obiektu przed dalszym niszczeniem. W celu przeprowadzenia tych zabiegów obiekt należy zdemontować. Demontaż pozwoli na precyzję prac konserwatorskich oraz wykonanie nowego izolowanego fundamentu oraz stopy z piaskowca pod cokołem.

Po wykonaniu fundamentu i montażu pomnika po konserwacji, należy przewidzieć zagospodarowanie terenu wokół, poprzez wysypanie ozdobnego, grysu zamkniętego obrzeżem, co zapobiegnie ponownemu niszczeniu dolnych jego partii (zwłaszcza korozji biologicznej). Przy okazji demontażu, konserwacji i konieczności wykonania nowego fundamentu należy poddać pod rozwałę nową aranżację otoczenia pomnika. Konserwacji lub rekonstrukcji poddać należy krucyfiks zawieszony na pomniku. Późniejsze elementy proponuje się usunąć, a miejsce na kwiaty czy znicze przewidzieć na stopie pomnika.

**Zakłada się przeprowadzenie pełnej konserwacji technicznej i estetycznej pomnika z wykonaniem nowego, izolowanego fundamentu i aranżacją otoczenia.**
